UNIVERSIDAD NACIONAL DE INGENIERÍA
FACULTAD DE ARQUITECTURA

ANÁLISIS DE RIESGO Y PROPUESTA DE REGULARIZACIÓN URBANA EN EL BARRIO VILLA
VALENCIA, JINOTEGA

2018

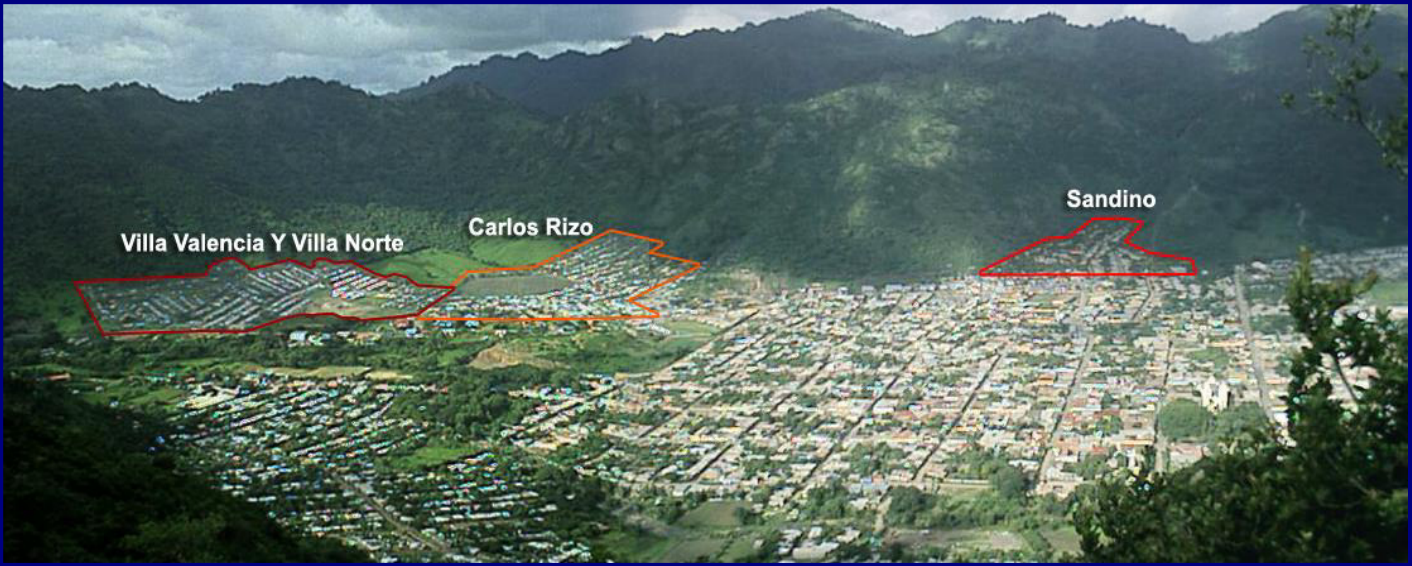
TOPOGRAFÍA DEL MUNICIPIO.

La topografía varía de plana a ligeramente plana con pendientes de 0 a 15 % en las zonas aledañas al lago de Apanás ocupando un 15.75% del territorio municipal, a moderadamente escarpada con pendientes entre 15 y 30% en un 12%, con pendientes dominantes de 30 al 75 % en el 66% del municipio (cadena montañosa y condiciones de Valle), el restante 6% corresponde al área que ocupa el Lago de Apanás y Centro Poblado.

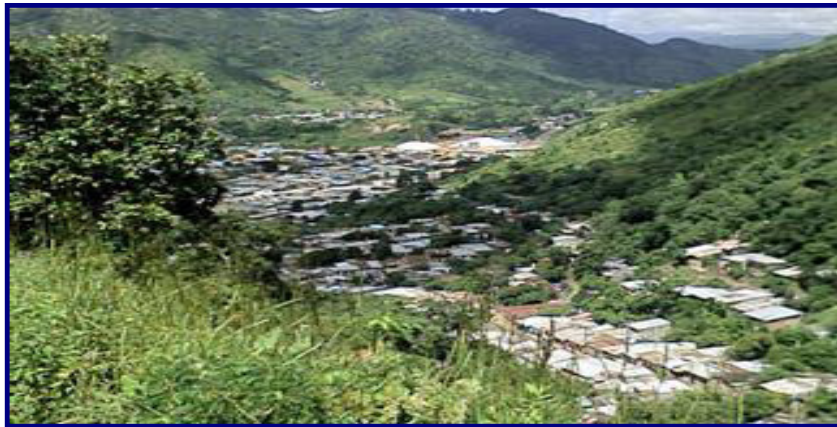
En el sector Noreste del barrio Villa Valencia bajan dos cañadas que provienen del costado Sur del cerro Las Trincheras.

Dicho cerro se encuentra completamente deforestado, generando condiciones favorables para la ocurrencia de fenómenos de flujos de lodo y de detritos.

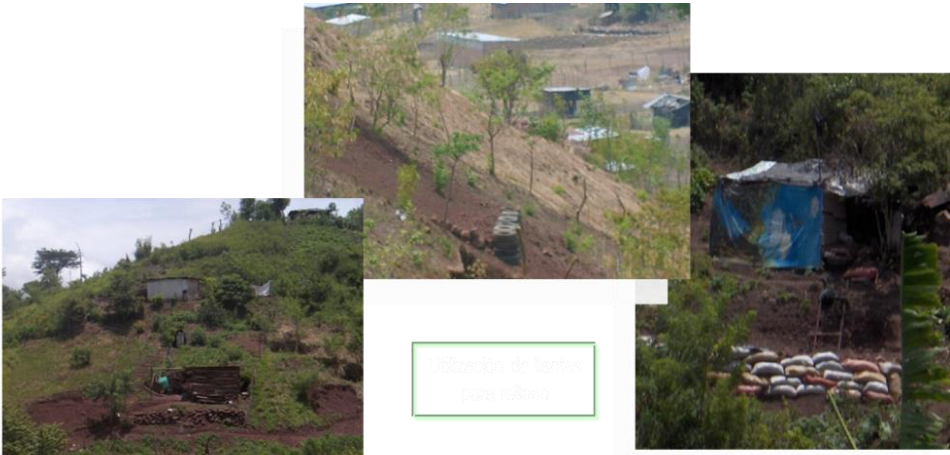
Utilización de llantas para relleno.

Acciones negativas que derivan mayor inestabilidad en el terreno.

Mayor amenaza de deslizamiento.

Mayor erosión en los suelos, pérdida de la capa vegetal.

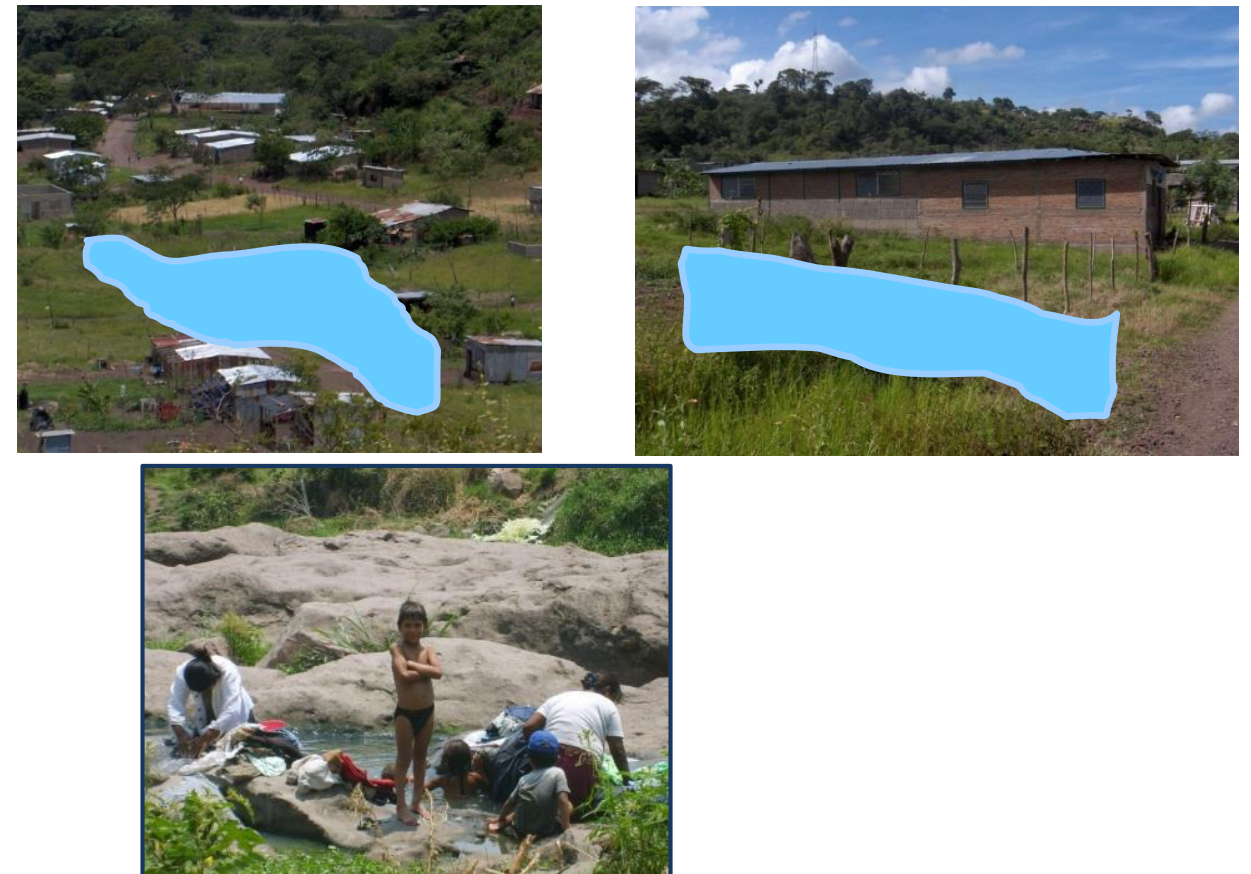
Las viviendas ubicadas alrededor del cauce están en zona de inundación = Es una amenaza constante para los habitantes, se pone en peligro sus viviendas y principalmente sus vidas.

El estancamiento de las aguas es criadero de mosquitos = Se pone en riesgo la salud de la población.

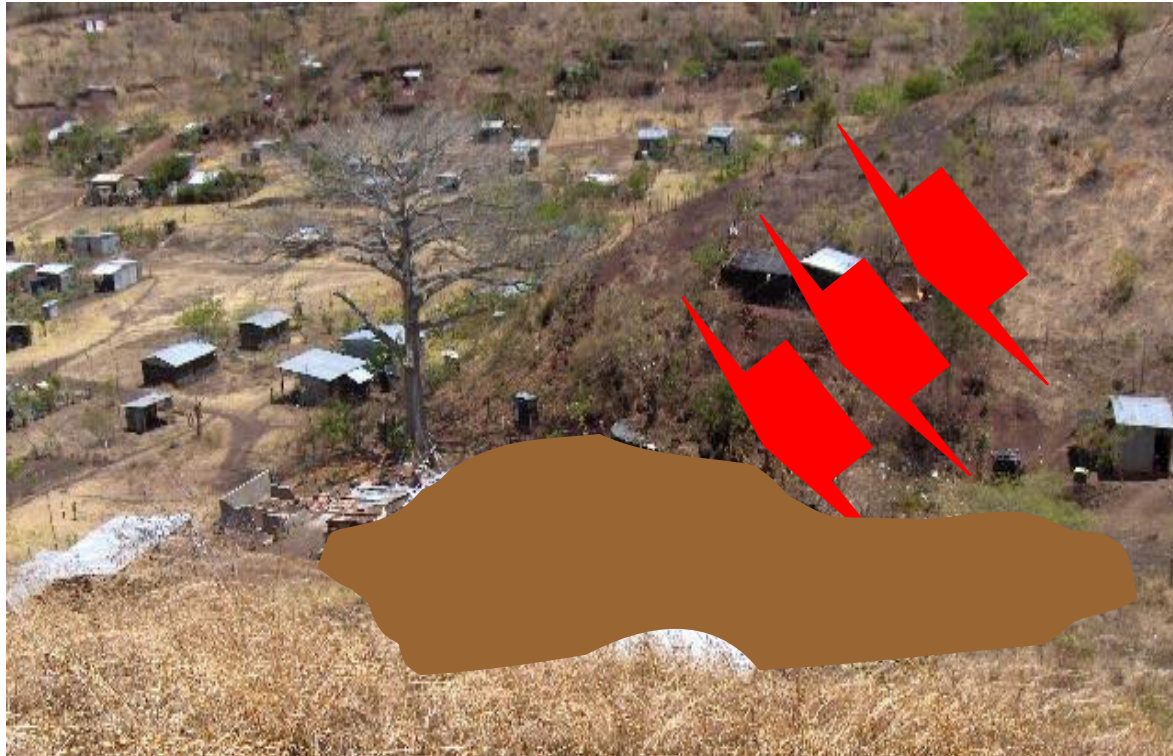
El riesgo a deslizamiento se agudiza con las fuertes lluvias = Es una amenaza constante para los habitantes, se pone en peligro sus viviendas y principalmente sus vidas.

El despale y los cortes de terreno sin ninguna técnica adecuada = Vuelven el suelo demasiado inestable, por lo que puede llegar a convertirse en tragedia.

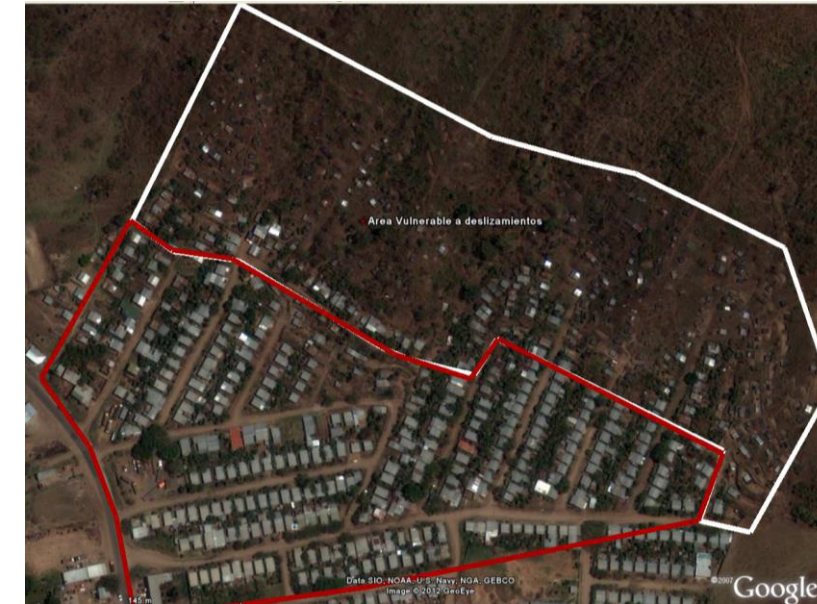
Este barrio cuenta con amenazas de deslizamiento de tierra e inundación pluvial.

El sitio es afectado por las escorrentías superficiales que drenan de las laderas de cerro la trinchera, el aporte de la zona poblada del barrio incrementa los caudales. En el barrio existen canales de forma natural que ayuda a evacuar el caudal, pero cuando las precipitaciones son fuertes y prolongadas estos se desbordan. Afectan con la formación de zanjas y cárcavas en las calles y la inundación de vivienda. También se genera inconformidad en la población ya que se vuelven intransitables las calles. En este barrio existe un sistema de canales, pero no tiene capacidad hidráulica.

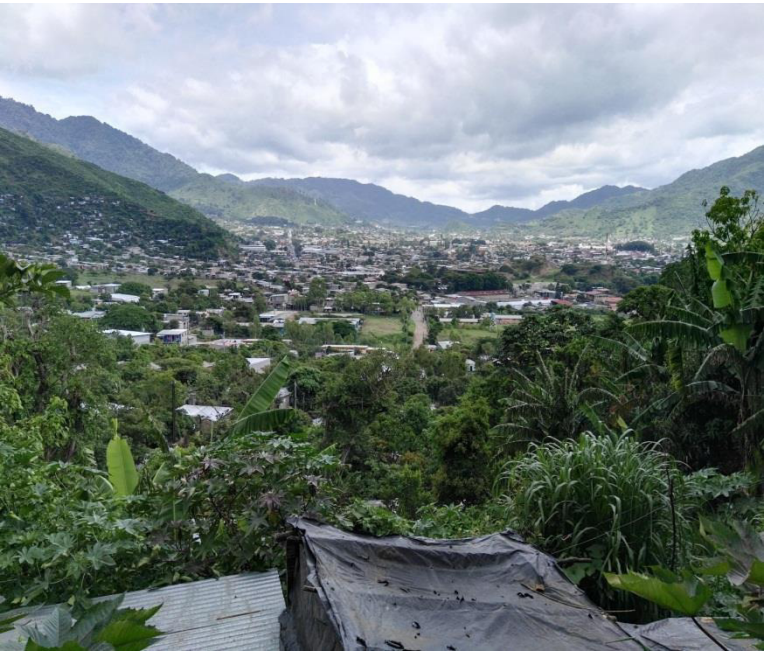
Según la herramienta siger (sistema de gestión del riesgo)

El grado de amenaza de riesgos para el barrio villa valencia de la ciudad de Jinotega es alto es barrio es afectado todos los años con deslices de tierra y precipitaciones, llegando a tener tirantes de agua que no superan los 0.50mts de altura.

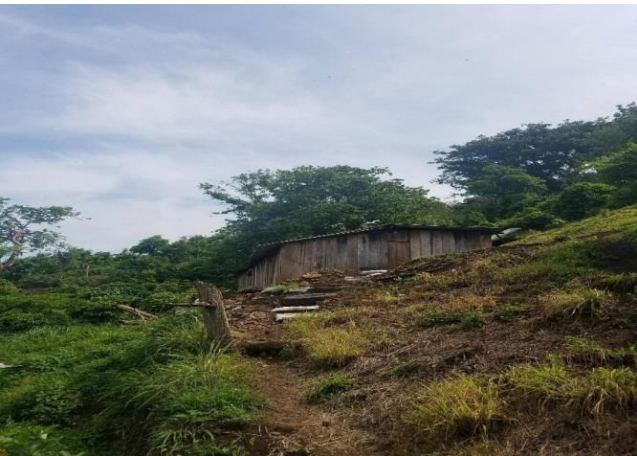
Acumulación de sedimentos y basura que genera focos de contaminación.

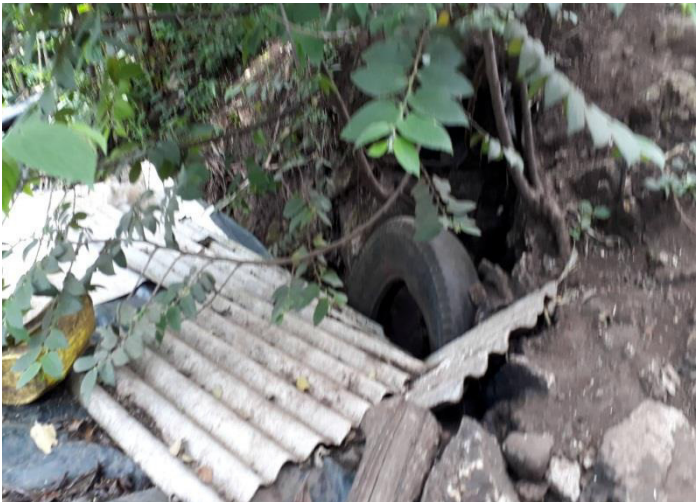
Formación de zanjas y cárcavas en las diferentes calles del barrio.

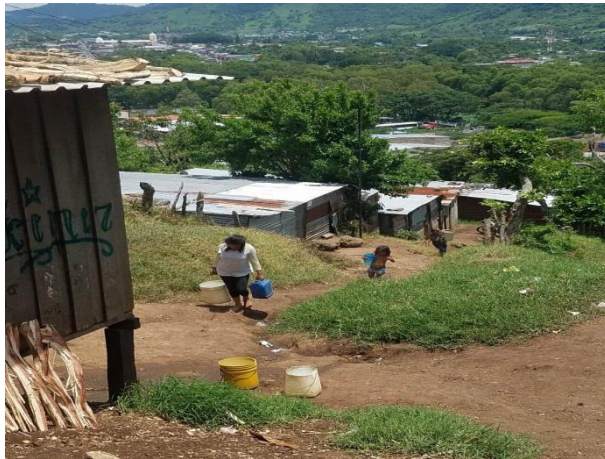
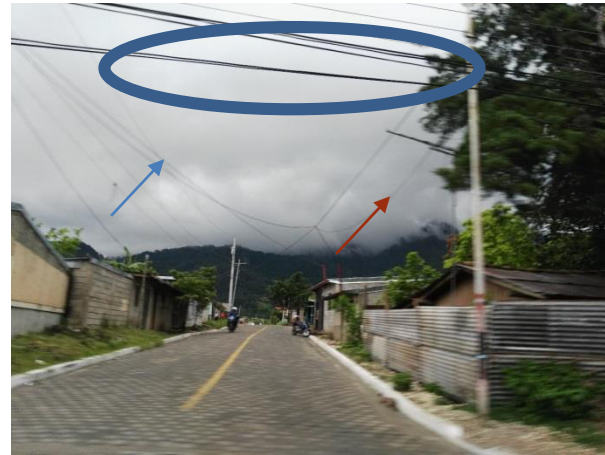
Se le da una valor 5 (deficiente) por solo las primeras casas del barrio tienen agua potable en tuberías el resto de casas la mitad hacia arriba bajan a unos puestos de aguas a traer con baldes y luego subir la pendiente hasta llegar a sus casa. La luz la mayoría tiene no todos están legales.

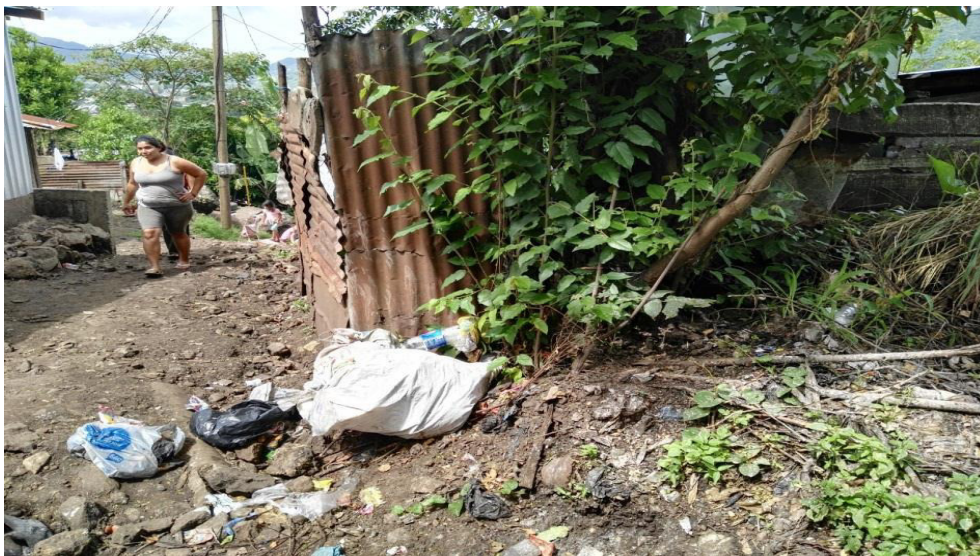
Red Vial:

Se le da un valor 5 a la red vial porque es difícil acceder en vehículos incluso en las partes más vulnerables para una persona es difícil de subir por el alto grado de piedras y grietas en los terrenos

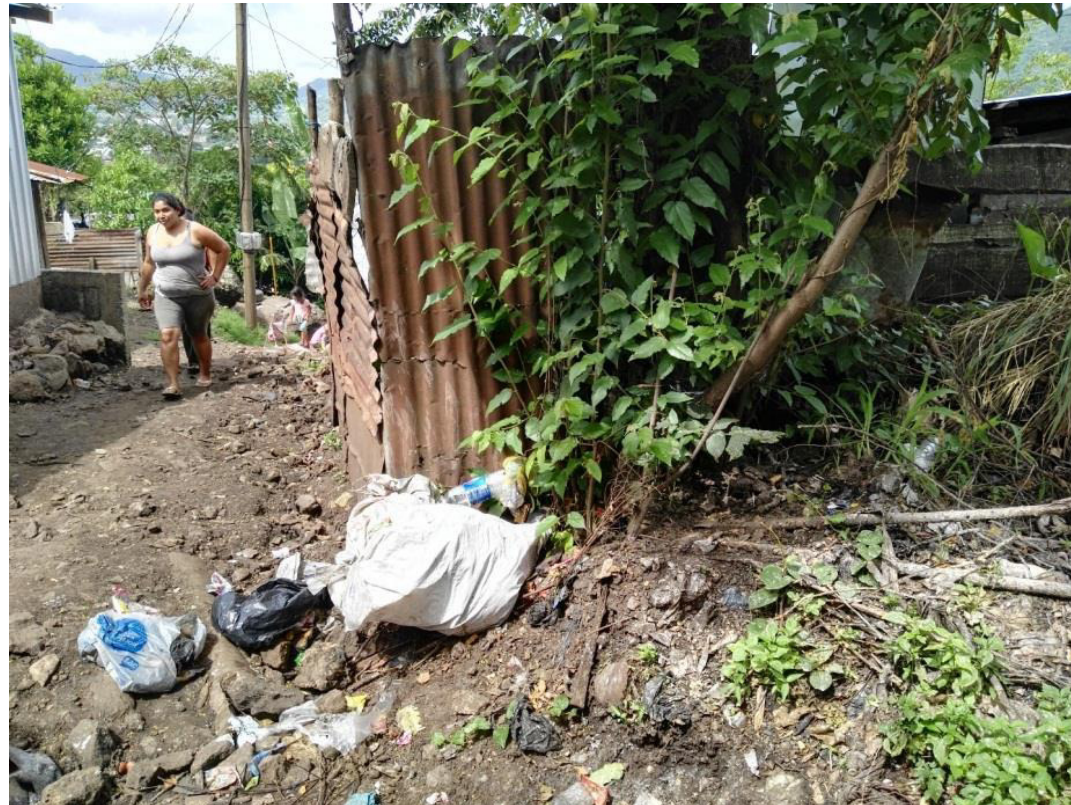
Se le da un valor 5 (deficiente) porque el camión de la basura solo llega hasta ciertas partes al comienzo del barrio villa valencia de la ciudad de Jinotega. La gente tiene que bajar desde arriba para poder tirarla al camión la mayoría de la gente nos dijo que la basura la quemaba o la enterraban. Algunas hasta la depositan en los cauces naturales.

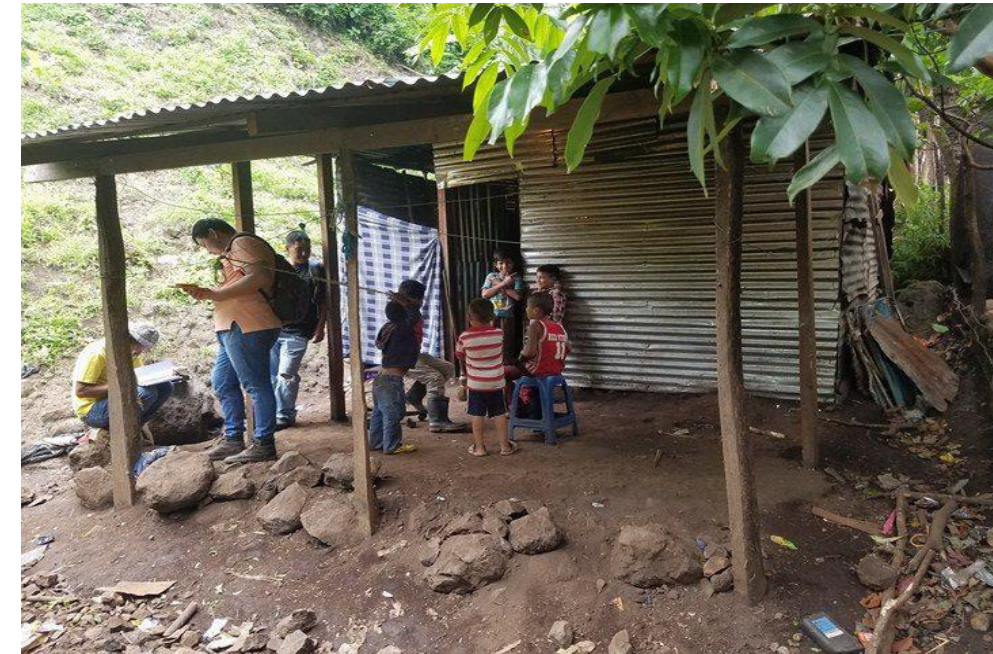
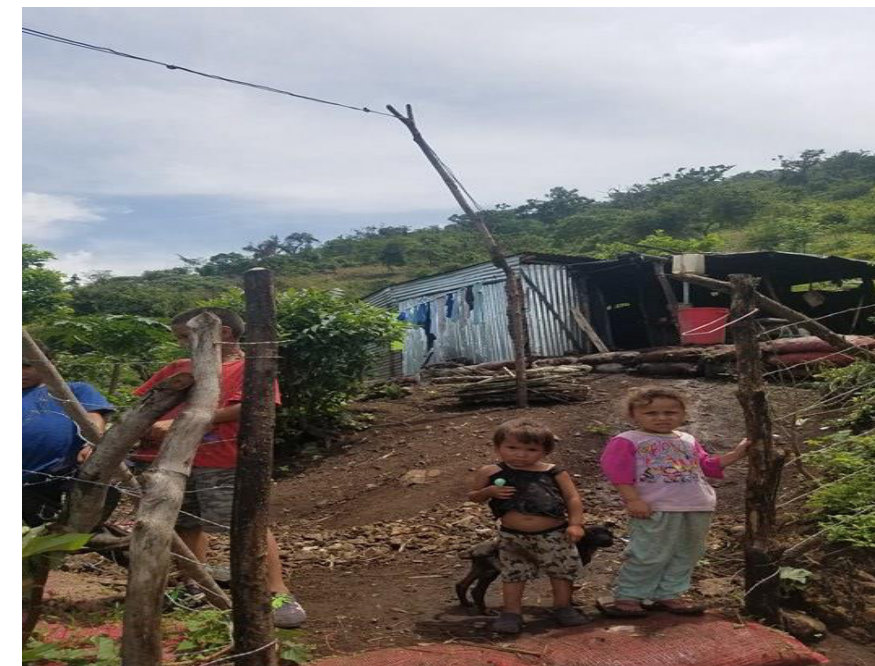
Se le da un valor 5 porque en cada casa están habitando entre 5 a 6 personas la mayoría niños. Cada casa cuenta con una medida de 4x4 otras de 5x4 estas de material de madera muy descompuestas por las lluvias otras de pastico y otras de zinc.

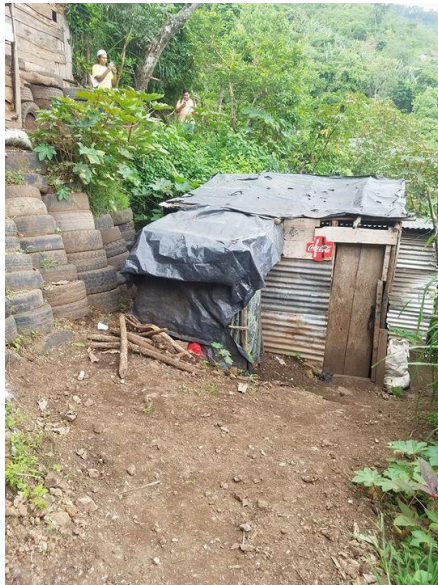
Viviendas en mal estado.

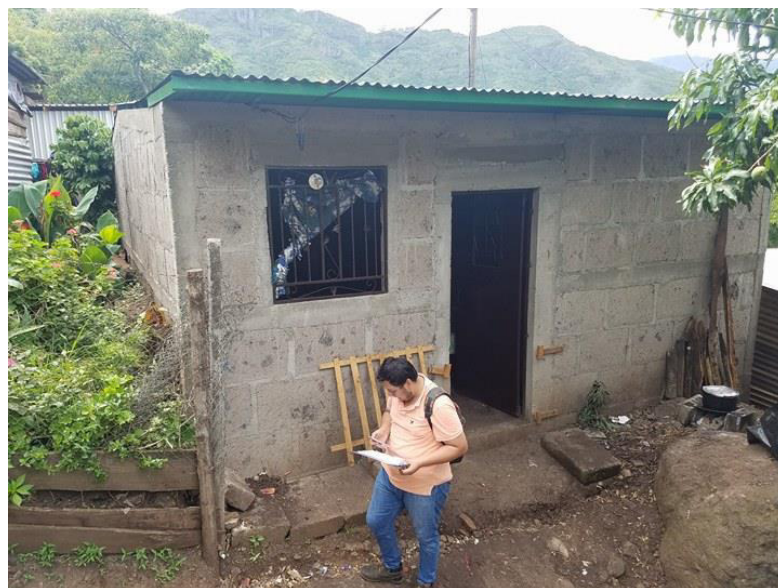
Viviendas en buen estado.

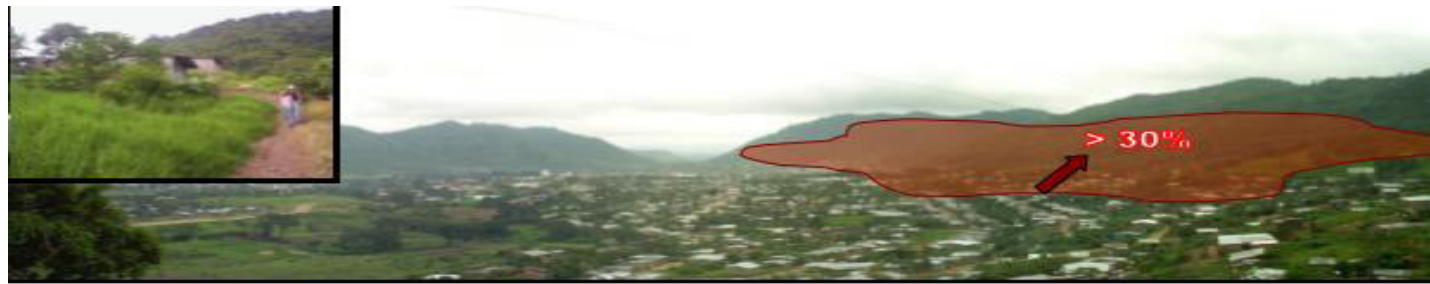
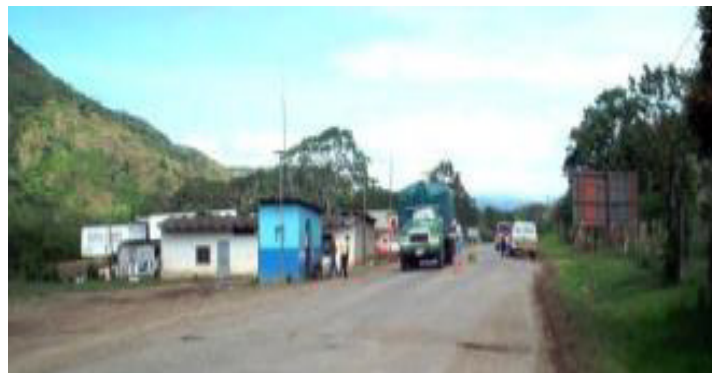
El Sector de estudio se encuentra ubicado al Norte de la ciudad, específicamente sobre la carretera Regional. En su mayoría las viviendas allí asentadas, presentan grandes riesgos por lo pronunciado de las pendientes. Se observó viviendas localizadas en áreas no aptas para urbanizar, con pendientes de más del 30% en los barrios Villa Valencia y Villa Norte. Además de estar ubicados en pendientes no aptas para urbanizar son barrios con amenazas de deslizamiento en masa, tales como flujos de detritos y áreas de inundación por las esorrentías provenientes del cerro Las Trincheras

Las viviendas que se ubican sobre el derecho de vía de la Carretera Regional presentan un punto más de incompatibilidad de uso del suelo, ya que dentro del Plan de Desarrollo Urbano para la ciudad de Jinotega se prevé en un futuro su ampliación. La Carretera Regional tiene invadido su derecho de vía por construcciones produciendo congestión en un área de una gran actividad económica.

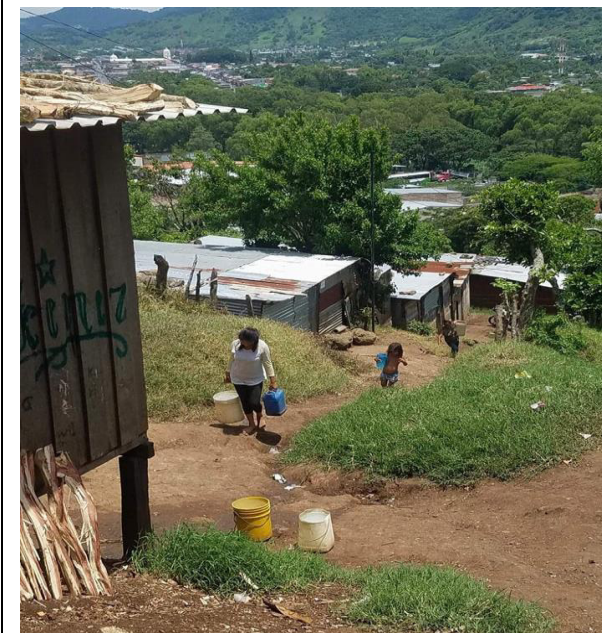
Antes

Propuesta de gradas para la zona con alta pendiente

Este diseño de gradas cuenta con 3 escalones, el último escalón es grada y descanso. Cada huella tiene 0.30m y con una contra huella de 0.17m un descanso de 0.90m y en ancho de las gradas es de 2mts. según cálculos hechos contaremos con 1158 escalones.

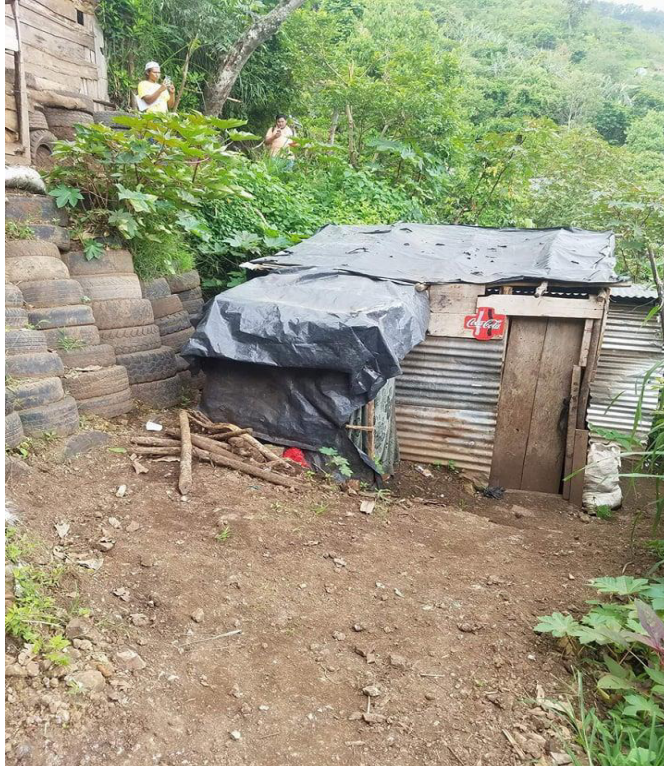
Antes

MURO DE CONTENCIÓN Y RECONSTRUCCIÓN DE UNA VIVIENDA

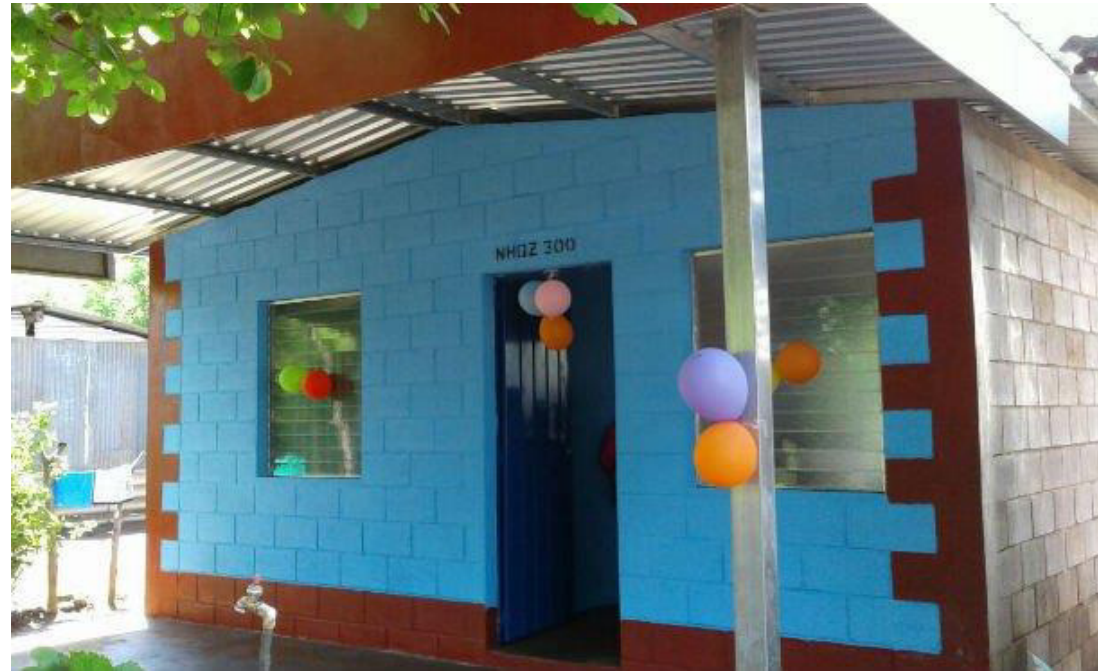
Reconstrucción de una vivienda

Casas para el pueblo es la mejor opción para optar a una vivienda en este barrio cuenta con una medida de 6x5 mts.

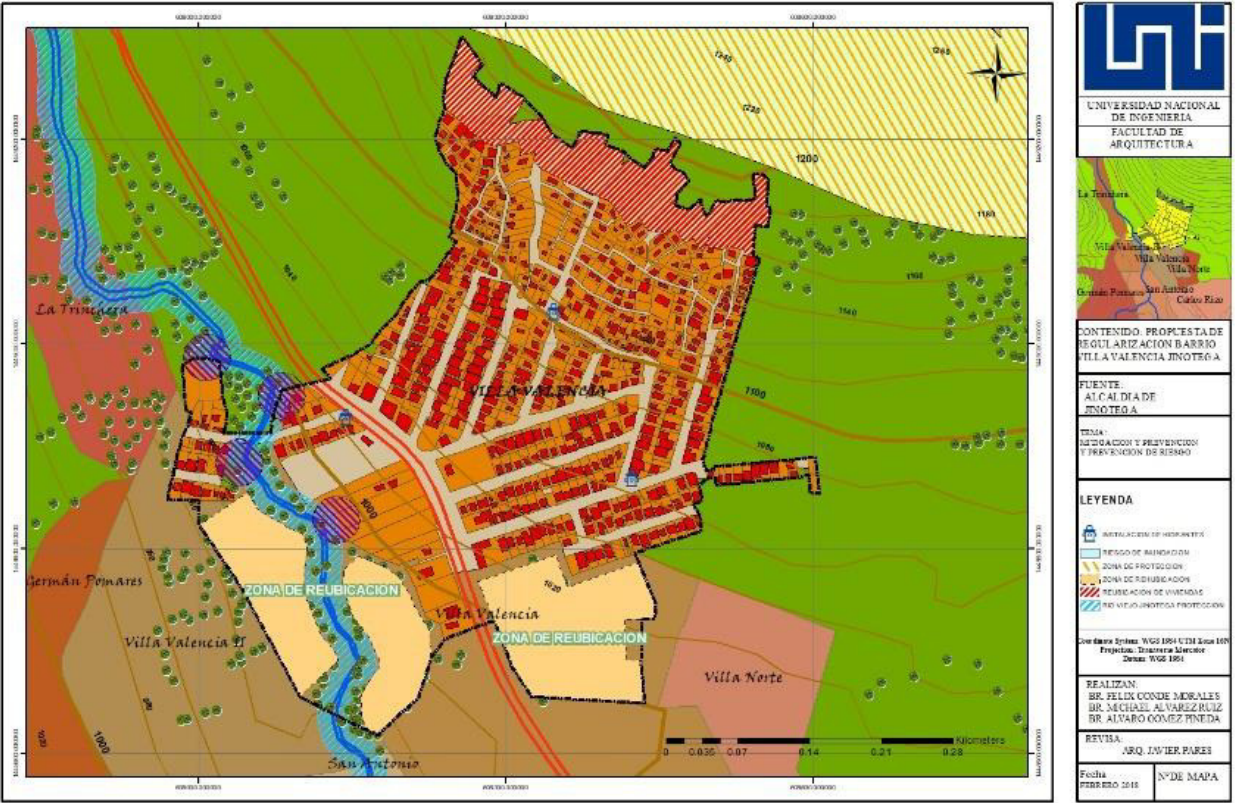
ACCIONES DE MITIGACIÓN Y PREVENCIÓN DE RIESGOS:

Se recomienda reubicar a pobladores cuyas viviendas se encuentren dispuestas en zonas del barrio con riesgos de inundación y deslizamiento, esto como medida preventiva ante cualquier incidente a mediano y largo plazo ya que la seguridad y el confort de la población es prioridad.

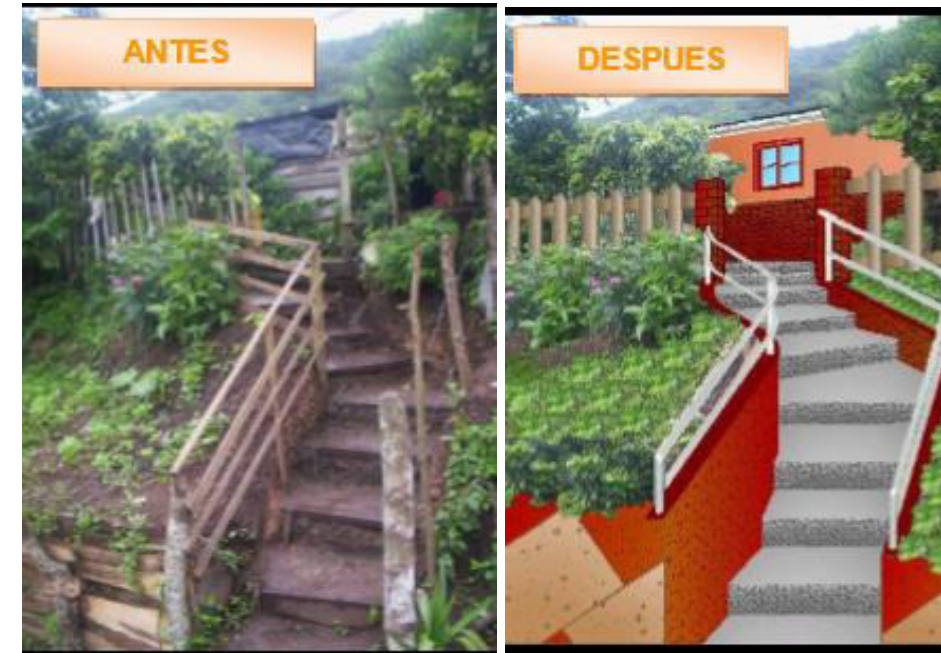
Mejoramiento de los barrios con el uso de nuevos materiales en las viviendas, integrándolas al entorno natural del cual forma parte, por medio de la inclusión de pequeñas áreas verdes trabajadas y utilizando materiales locales.

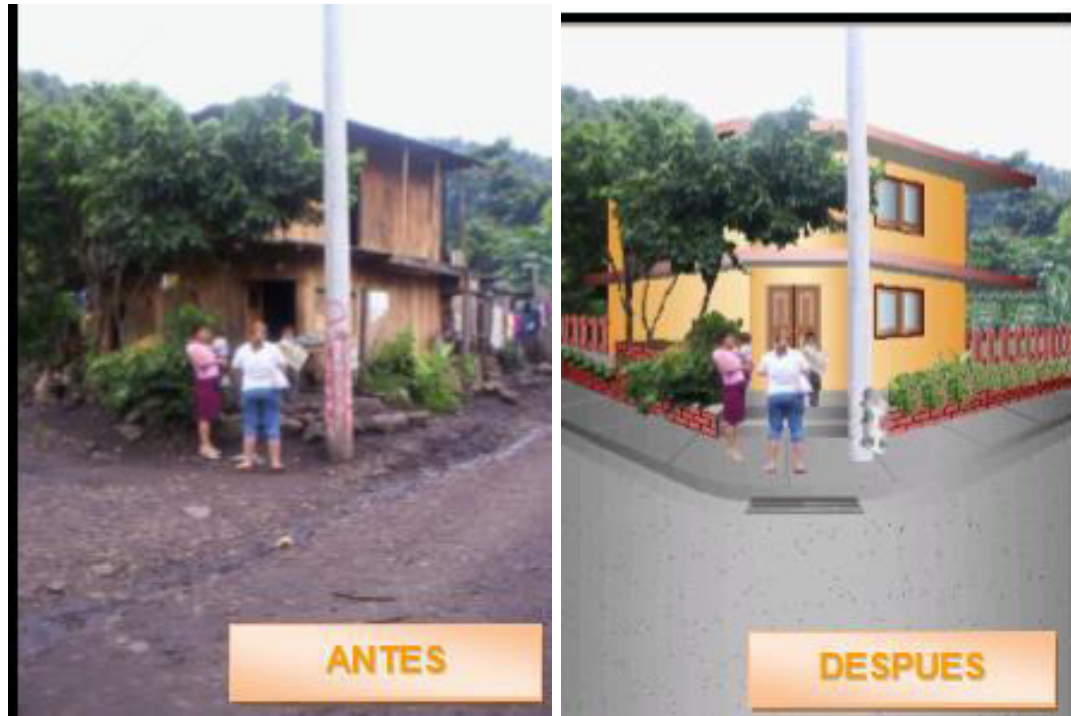
Imagen urbana renovada por medio del mejoramiento de las unidades habitacionales, infraestructura vial, drenaje pluvial, colocación de rejillas, aceras, cunetas, áreas verdes regulación del tendido eléctrico, uso de nuevos materiales, mejorando la calidad de vida de la población y llevando el desarrollo.

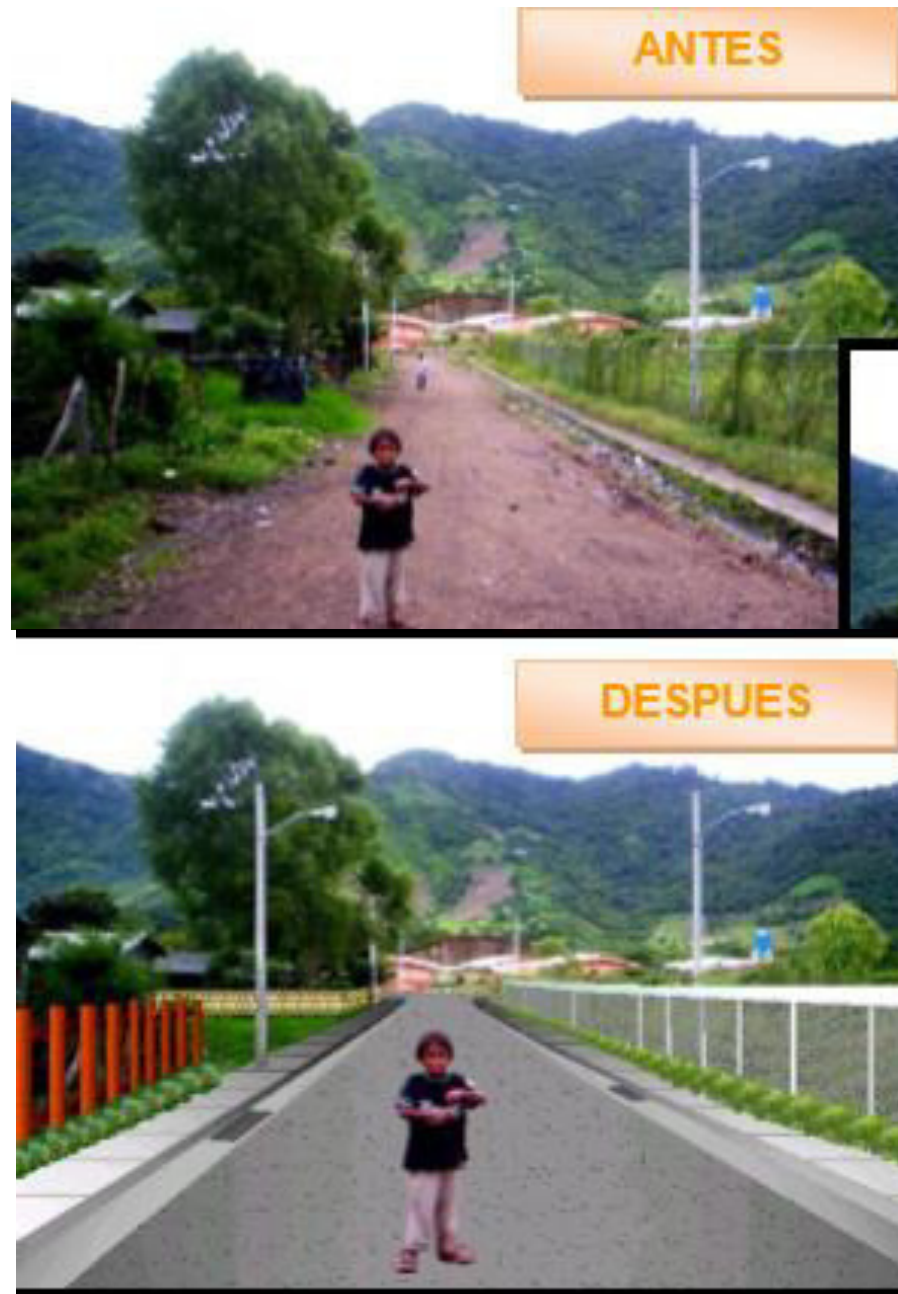
Mejoramiento de la infraestructura vial y dotación de nuevas redes en el barrio Villa Valencia, acorde a las condiciones topográficas del sector.
